Тепловизионное обследование ограждающих конструкций коттеджа.

Заказчик	Место измерения: улица Донская, д. 3 д. Санники, Наро-Фоминский р-н, Московская обл. Дата измерений: 21.02.2018
-----------------	---

Заказ	Обследование теплотерь в пристройке
--------------	-------------------------------------

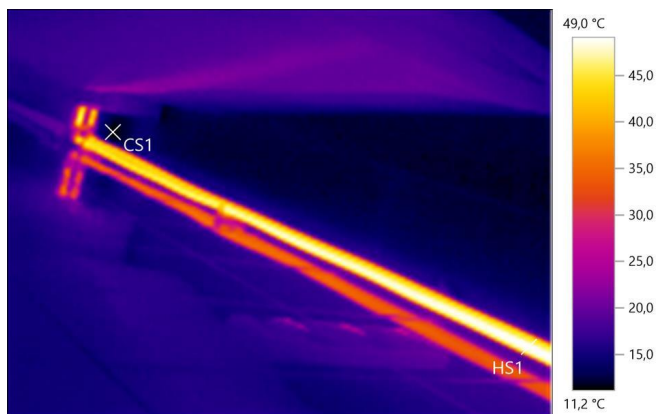
Файл: IR001443.BMT

Измеряемые объекты	Темп. [°C]	Излуч.	Отраж. темп. [°C]	Примечания
Самая холодная точка 1	11,2	0,99	20,0	-
Самая теплая точка 1	49,0	0,99	20,0	самая горячая точка
